# הגלילה

גיליון מספר 47 | תמוז תש"פ | יולי 2020

עלון מחוז צפון של המועצה לשימור אתרי מורשת בישראל

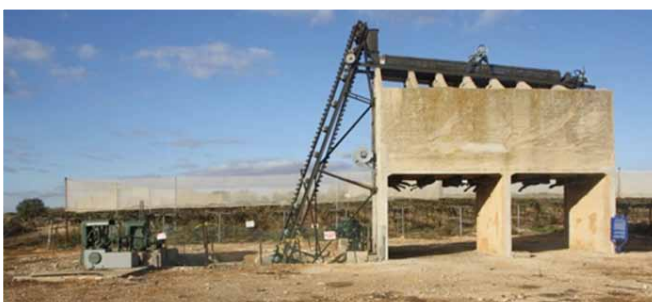
המגרסה לאחר עבודות ההצלה מתוך תיק התיעוד שערכה ענת אסתרליס

מגרסת מלכיה הוקמה בשנת 1950, כשנה לאחר הקמת קיבוץ מלכיה, והפכה לעוגן הכלכלי הראשי של הקיבוץ בשנותיו הראשונות. ענף המגרסה ניצל את המשאב הטבעי העיקרי של האזור ההררי הטרשי לתעשייה ענפה של סלילת כבישים, תעשיית הבלוקים וחומרי בניין.

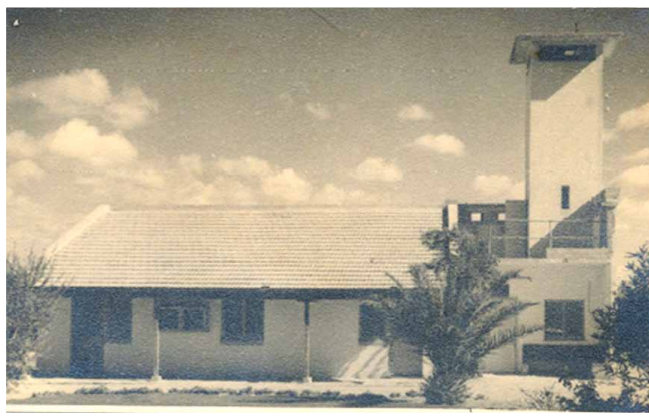
מגדל השמירה בשבי ציון

המגדל הוקם בשנת 1940 ושימש כמפקדת ההגנה וכתחנת הנוטרים ביישוב. הבניין הצמוד לו שימש את הנהלת המושב. על פי התיעוד, למבנה ערך אדריכלי למרות סגנונו הפשוט והוא ייחודי בטיפולוגיית מגדלי השמירה של התקופה בישראל. מבחינה נופית

בהמשך לבקשת מושב שבי ציון לטיפול במגדל השמירה ההיסטורי והרעוע ובמבנה ארכיון המושב הצמוד לו, אדר' נעמה נאמן מזרחי, מנהלת מחוז חיפה וגליל מערבי במועצה לשימור, יזמה הכנת תיעוד ותכנון לשימור באמצעות תכנית הסטאג' לאדריכלים במועצה לשימור (ע"י אדר' גילה מרגולין).

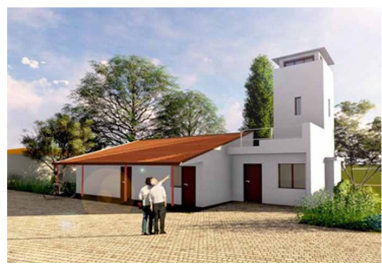
הדמייה משנת 2019 למבנה ולמגדל לאחר עבודות השימור

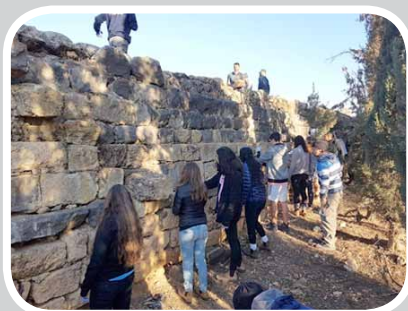
עבודות שימור ומילוי ממשקים על ידי חניכות וחניכי מכינת מעין ברוך

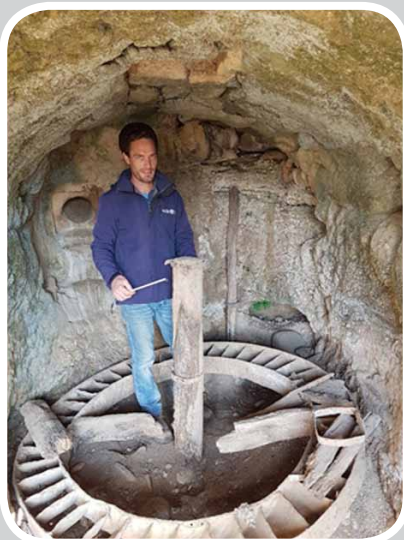
גלגל כפות וציר עץ כפי שנמצאו בחפירת הטחנה

אשר חוברו יחדיו בחבקי ברזל. נראה, שבראשית פועלן של אבני ריחיים אלה היה עוביין כ-35 ס"מ וכשיצאו משימוש היו שחוקות עד כדי עובי של לא יותר מ-5 ס"מ. בחינת המבנה מלמד כי לטחנה המשולשת שני שלבי בנייה עיקריים. לשלב הבנייה הראשון ניתן לשייך את האמה הארוכה יחד עם צמד הטחנות המערביות. בשלב השני נוספה טחנה שלישית לדופן המזרחי של המבנה תוספת זו היא שהעניקה למבנה הטחנה את שמו.

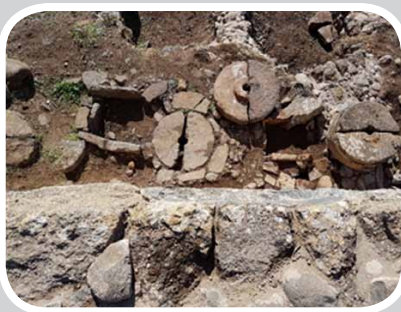
אבני ריחיים במפלס הטחנה אבני ריחיים, שנשברו ויצאו מכלל שימוש, שימשו באחד משלבי השיפוץ של התחנה לריצוף ובנייה

שברים רבים של אבני ריחיים שחוקות, אשר שימשו לריצוף ולבנייה של מתקנים שונים במבנה, כמו גם עובי הקונגלומרט שנצמד כנטיפים לקשת ולתקרות הטחנה, מעידים על אינטנסיביות השימוש בה ועל שלבי שיפוץ משניים. כלי החרס שנאספו במקום, כולם משויכים לבית היוצר הדרום -לבנוני "ראשייה אל הפוחאר", הקיים עד ימינו בחלקו הצפוני של רכס הר דב ואשר מתוארכים באזורנו לתקופה העות'מאנית ולימי המנדט הבריטי. כך שנראה

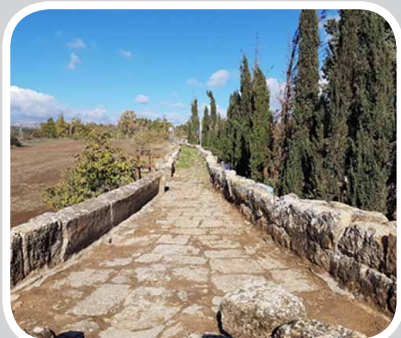
אמת המים של הטבלה - מבט לצפון

טחנה זו, לה אמת מים באורך של למעלה מ-200 מטרים ולה שלושה מנגנוני טחינה מקבילים, אשר גם הקנו לה את שמה: "המשולשת" או "אל מות'לת'ה" כפי שנקראה בשפת בוגיה, היא מהגדולות והמפוארות בצפונה של הארץ. הטחנה שימשה את כלל תושבי צפון של עמק החולה במהלך התקופה העות'מאנית והתקופה

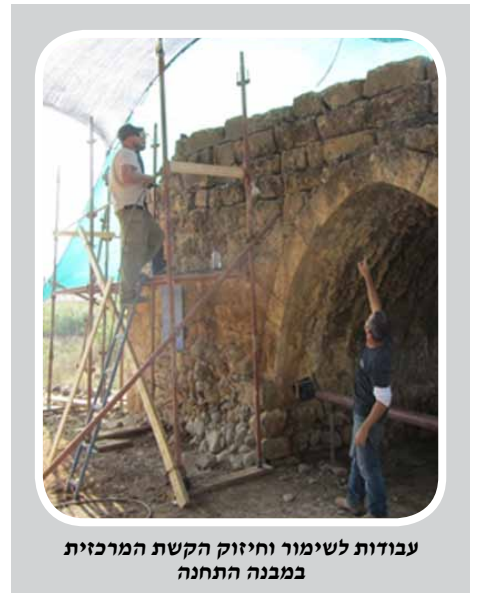
עבודות לשימור וחיזוק הקשת המרכזית במבנה התחנה
