# הגלילה

גיליון מספר 48 | אדר תשפ"א | מרץ 2021

עלון מחוז צפון של המועצה לשימור אתרי מורשת בישראל

# היבטי שימור באזור הכנרת, הגליל התחתון והעמקים, אורי בן ציוני- מנהל מחוז צפון במועצה לשימור חופי הכנרת

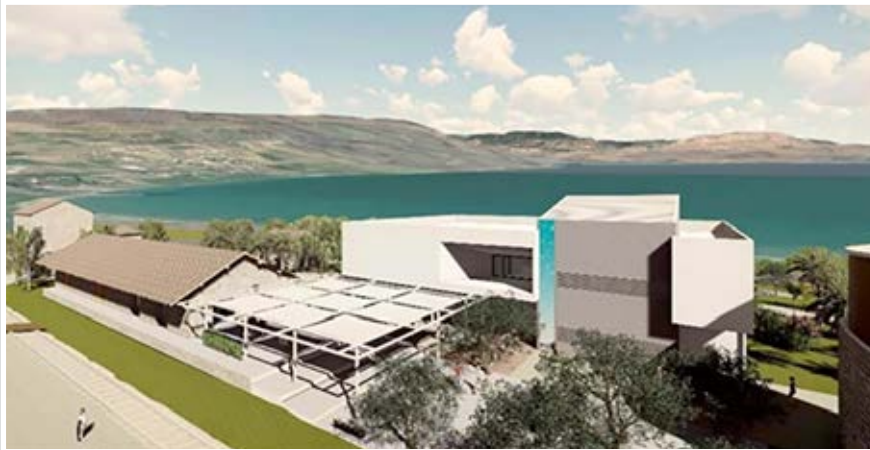
הדמיית המתחם: המבנה החדש בעל הגגות השטוחים נמצא בין מגדל המים ההיסטורי שבחלק הימני לבין בית המחסנים המשוחזר משמאל (מאחורי בית המחסנים המשוחזר נראה מבנה התחנה הראשי ששומר 'וכמן אדריכלים' ו'מעשה שימור')

אחד המיזמים החשובים ששוקמו בשנים האחרונות באזור היה שימור ושחזור מבנים בתחנת הרכבת ההיסטורית של צמח. מכללת כנרת, המועצה לשימור וגופים נוספים חברו יחד להקמת מרחב אקדמי בתוך המתחם ההיסטורי. לצד פעולות השימור וההחייאה נבנו מעונות סטודנטים שתחמו את המתחם מדרומו. במהלך שנת 2019 נערכו חשיבה ודיון להמשך העבודות במתחם, זאת לאחר שמכללת כנרת הצהירה על צרכי פיתוח למתחם ההיסטורי. המכללה, כמו גם המועצה לשימור, ראו בכך הזדמנות לשחזור מבנה המחסנים ההיסטורי שנהרס.

2. הבינוי החדש שהוצע היה בולט מידי בעיני ועדת התכנון של המועצה לשימור בצורה הפוגעת ו'מגמדת' את מבני התחנה ההיסטוריים ועל כך נסובה המחלוקת העיקרית. בעקבות זאת הוסכם על ידי המכללה, המתכננים והמועצה לשימור כי בתכנון המפורט יהיה ניסיון להצניע את נוכחות הבינוי החדש באמצעות 'פרישה' שלו במרחב על חשבון גובהו כך שיבלוט פחות.

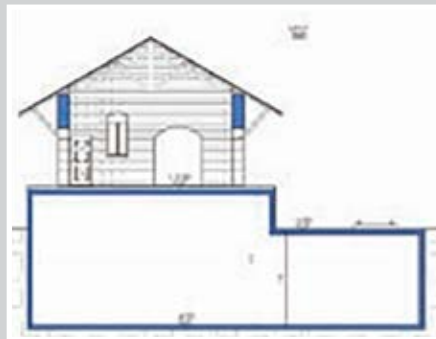
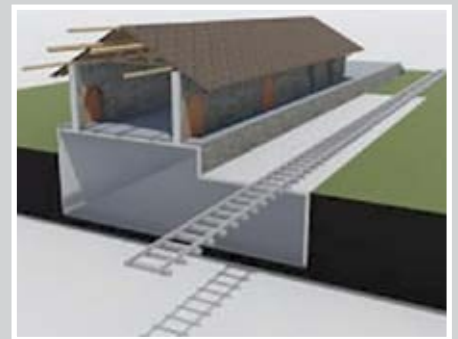
חלופה סכמטית של בנייה תת-קרקעית לבינוי החדש תחת בית המחסנים שישוחזר 'וכמן אדריכלים' ו'מעשה שימור'

אציין כי בדיונים הראשונים המתכננים הציעו חלופות שונות למבנה החדש במטרה לצמצם את נוכחותו של הבינוי החדש כגון החלופה (שנפסלה לבסוף) של בנייה תת קרקעית של חלק מהחללים תחת בית המחסנים שישוחזר.

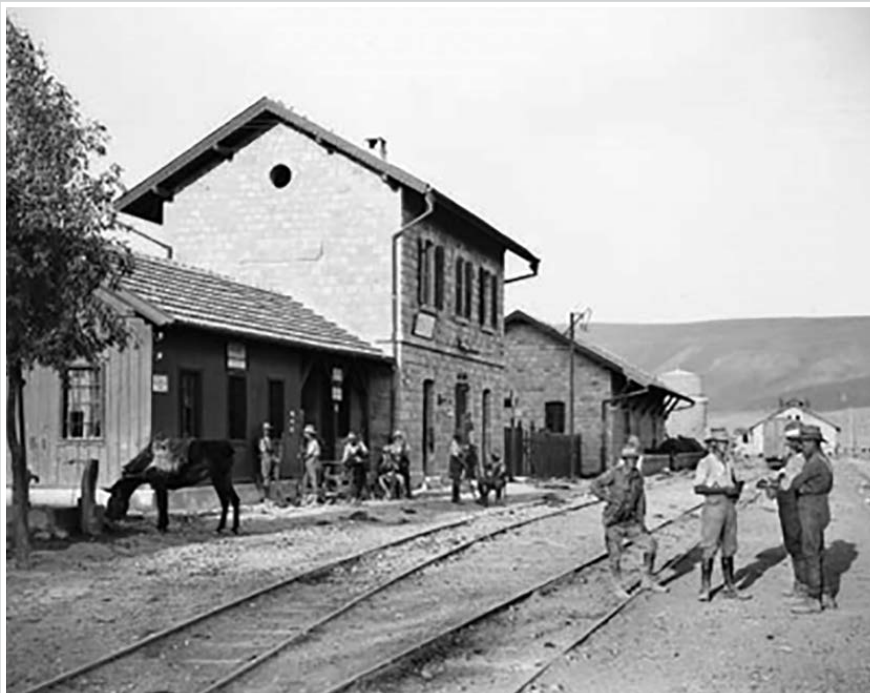
צילום היסטורי של תחנת צמח מתוך תיק התיעוד, ממזרח למערב בחזית משמאל נראה צריף העץ ההיסטורי לנוסעים ששוחזר על ידי המועצה לשימור לפני מספר שנים, אחריו מבנה התחנה הראשי (בעל שתי קומות) ששומר. מאחוריו מבנה בית המחסנים שלא השתמר ושאותו הכוונה לשמר במיזם העתידי ברקע - מגדל המים

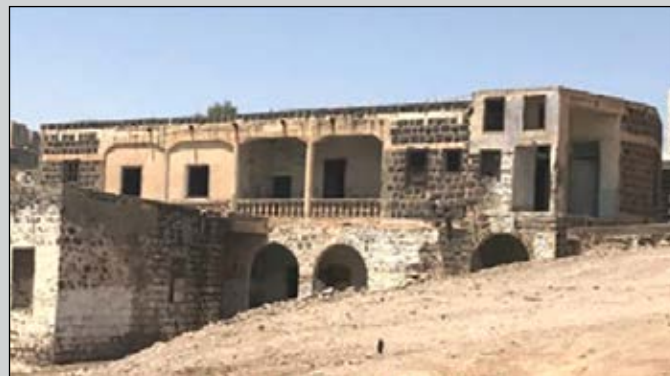
בית חסן מסרי, חזית דרום מזרחית (לפני עבודת השימור, מתוך תיק התיעוד)

על פי התיעוד מדובר במבנה משנת 1928 בשכונת מיימוניה, שאדמותיה היו מחולקות לבעלות יהודית בצפון ובדרום השכונה לצד בעלות ערבית במזרח ובמערב השכונה. הבית היה בבעלות ערבית.

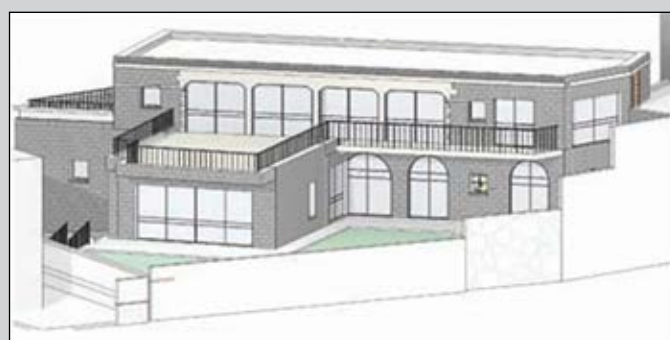
הדמיה חזית דרום מזרחית (מבקשת ההיתר)

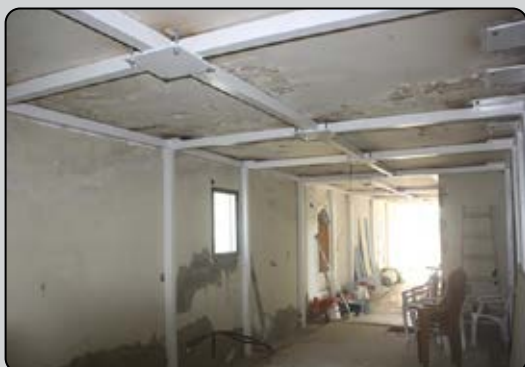
ביצוע "שלד" הקונסטרוקציה הפנימית

בסיוע אגף מורשת במשרד מורשת ומשרד התרבות, ביצעה המועצה לשימור שלב ראשון בביצוע השימור: עבודות הצלה ותמיכה על ידי בניית מערכת קונסטרוקציה פנימית בעלות של כ- 300 אלף ₪.

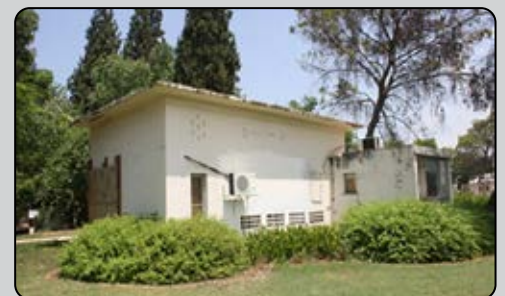
טרום העבודות

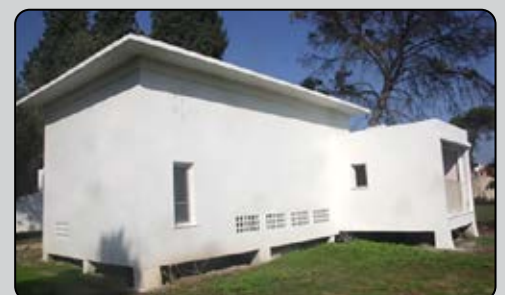
לאחר עבודות ההצלה

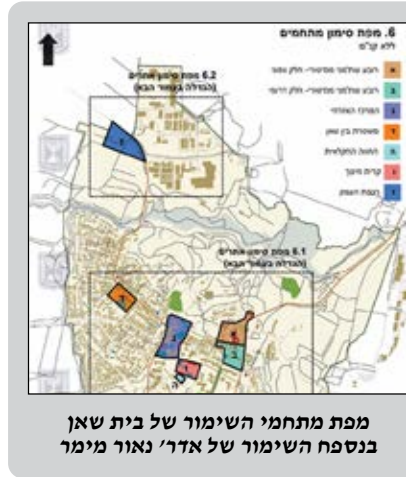
מפת מתחמי השימור של בית שאן  
בנספח השימור של אדרי' נאור מימר

במהלך 2019 אושרה תכנית המתאר הכוללת החדשה לבית שאן ולראשונה סומנו בבית שאן מתחמים ואתרים לשימור. התוכנית היא האדריכלית ענת פיק ונספח השימור נכתב על ידי אדרי' נאור מימר. הנספח כלל גם התייחסות לארכיאולוגיה של

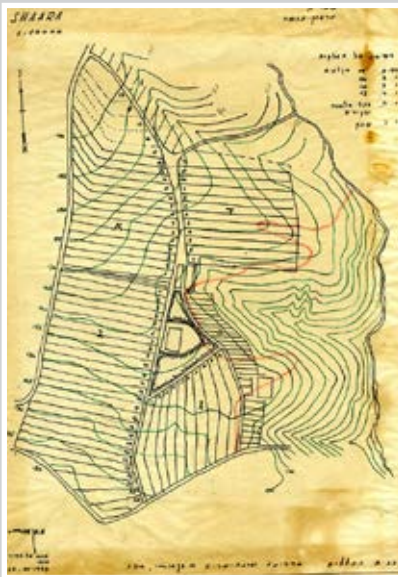
תכנונו של בן אורי לשדמות דבורה

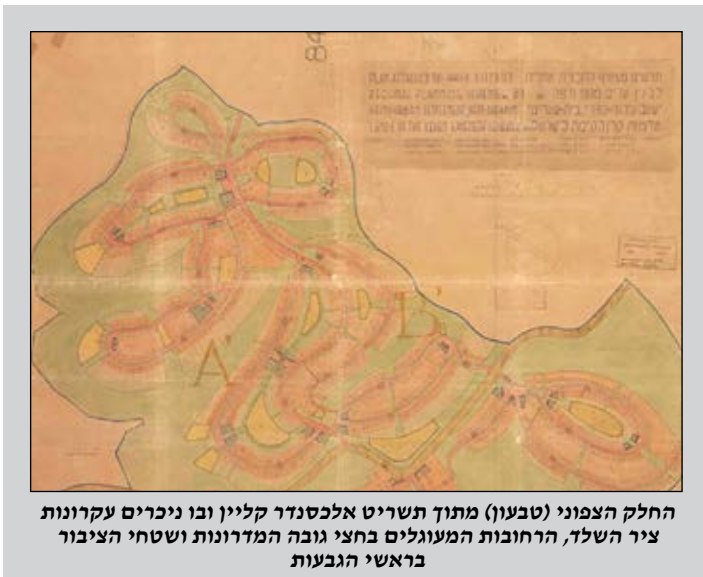
החלק הצפוני (טבעון) מתוך תשריט אלכסנדר קליין ובו ניכרים עקרונות ציר השלד, הרחובות המעגליים בחצי גובה המדרונות ושטחי הציבור בראשי הגבעות

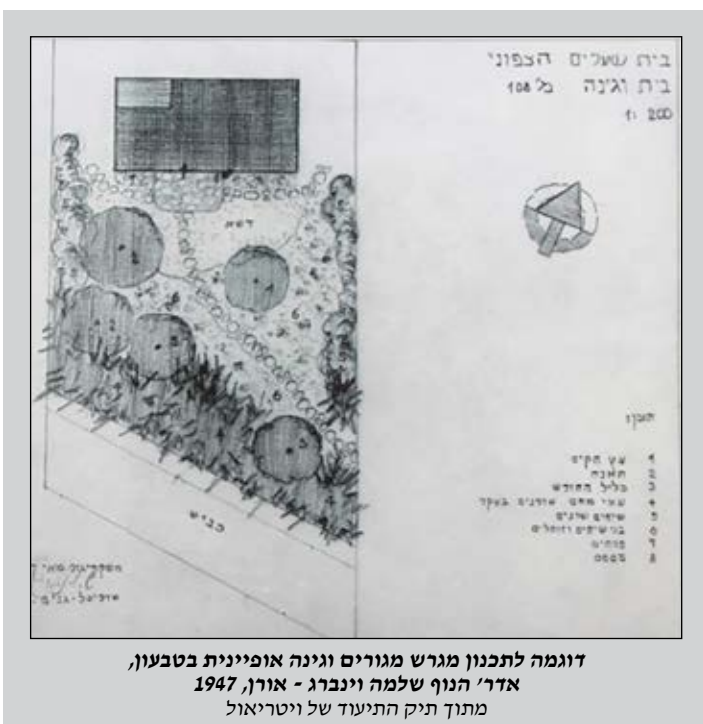
דוגמה לתכנון מגרש מגורים וגינה אופיינית בטבעון, אדרי' הנוף שלמה וינברג - אורן, 1947 מתוך תיק התייעוד של ויטריאל

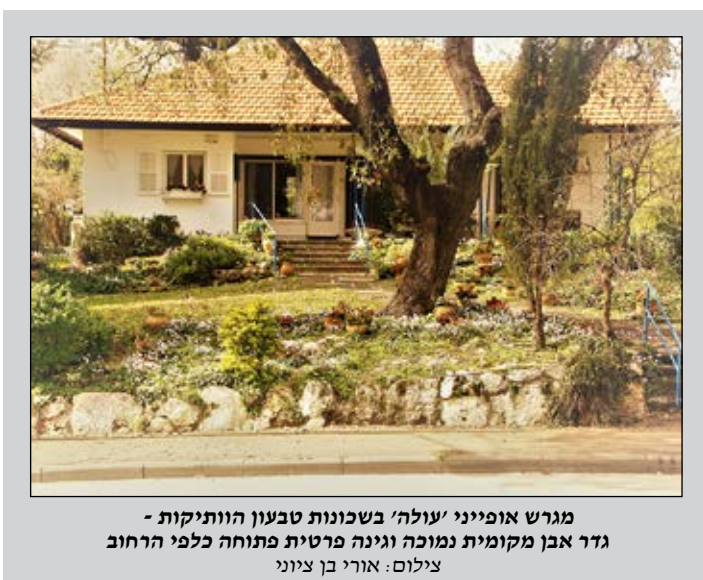
מגרש אופייני 'עולה' בשכונות טבעון הוותיקות - גדר אבן מקומית נמוכה וגינה פרטית פתוחה כלפי הרחוב צילום: אורי בן ציוני

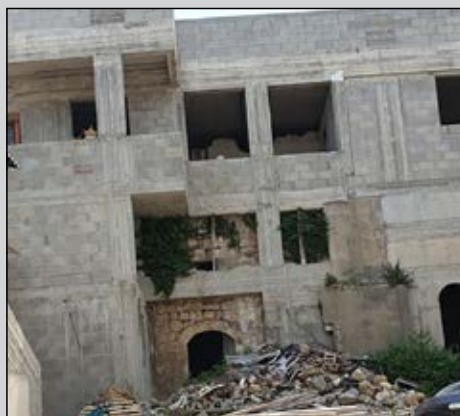
מבנה היסטורי  
ש'נקבר' תחת 'חיזוק' לבניית קומה  
חדשה מעליו  
צילום: סאמר אל הייב

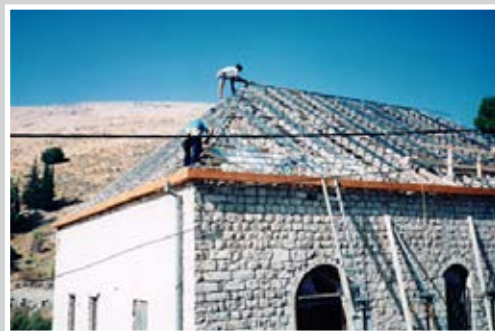
חיזוק הגג  
1996

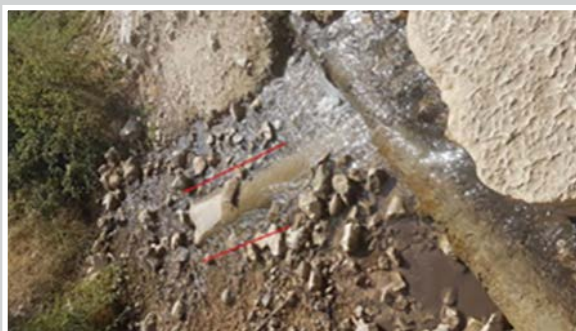
איור 5: ממבנה המים מוביל צינור מתכת לכיוון בריכת מים שנבנתה מעל ראש פינה, כנראה במקום בו מצויות הבריכות העגולות המשמשות את ראש פינה כיום

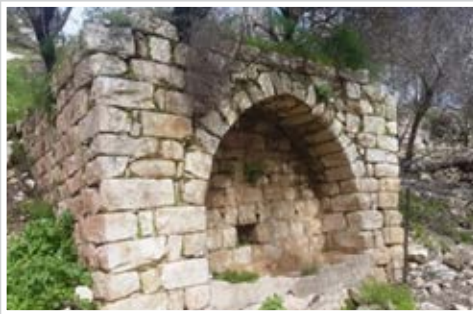
איור 8: חזית מבנה המים, ושלושה פתחי צינורות והברזים. בגב מבנה שוקת המים מצוי מיכל מטויה לתוכו נכנס צינור שמילא אותו והזין זרימת מים דרך שלושה פתחי ברזים בחזית שעדיין קיימים

**סיכום**  
מהמידע שהוצג לעיל ניתן להסיק שאין המדובר במבנה שנועד לספק מים לעוברי אורח, אלא נבנה על ידי פקידות הברון רוטשילד כדי לספק מי שתיה לגיאעונה והוא פעל עד לעקירת הכפר בשנת 1948.  
בעוד שנתיים ימלאו 140 שנים ליסוד ראש פינה (ב' בטבת תרמ"ג, 12 בדצמבר 1882). הצעתנו, לקראת מועד חגיגי זה היא לשקם את מבנה המים והמבנים על המעינות, לשפר את שביל הגישה למבנה מכיוון אתר השחזור ולתרום בכך לחוויית המטיילים באתר. השימור יציג את מפעל מים שבנה הברון רוטשילד לרווחת היהודים והערבים, מפעל שפעל ושהתבסס על עיקרון הגרביטציה.

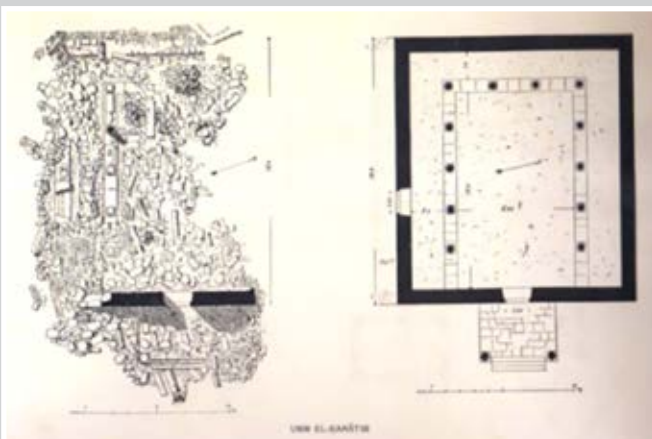
איור 1: השרטוט של קוהל ואצינגר, 1916  
רישום שדה ותוכניות שחזור בית הכנסת

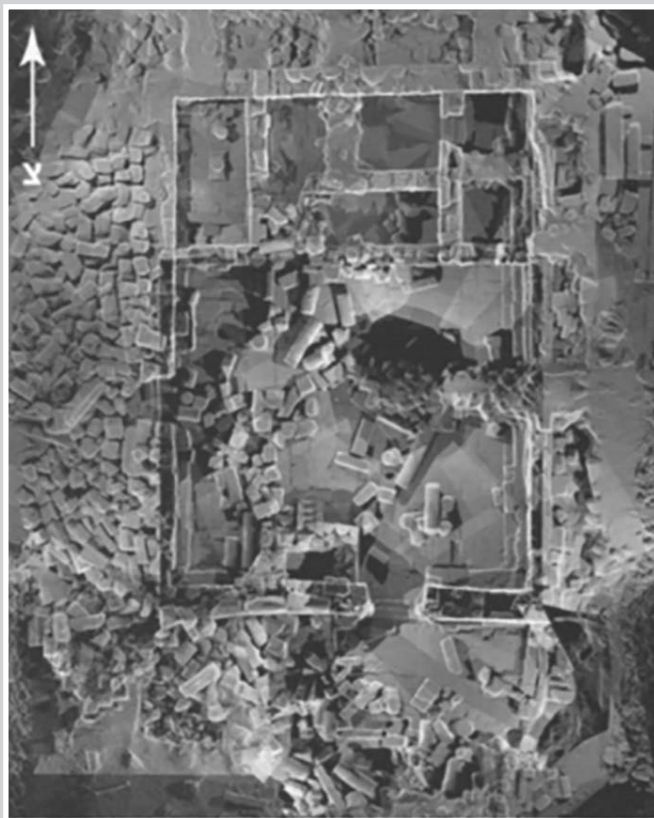
איור 2: הדמיית מחקר של המיפוי התלת ממדי, שלוש שכבות המפולת הראשונות של מבנה בית הכנסת
