# שימור ושחזור בית הבאר ברחובות 2016

## בית הבאר: דיוקן אדריכלי

## להפיח חיים בבית הבאר - שלב אחר שלב

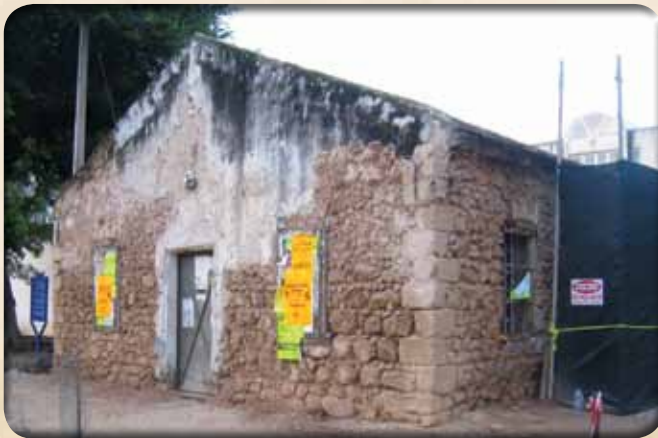
דקורטיבית עשויה מעץ. הפתחים במבנה רבים ביחס לגודלו וממוקמים בכל ארבעת החזיתות.

בית הבאר הוא, כאמור, מבנה הבנוי מאבן כורכר, בן קומה אחת שקירותיו החיצוניים מטויחים. הוא כולל באר חפורה בעומק של 26.5 מטרים, אשר מדופנת באבני כורכר נסורות.

המבנה הוא בעל גג דו-שיפועי, מחופה ברעפי מרסיי (דגם "לב"), בעל תקרה

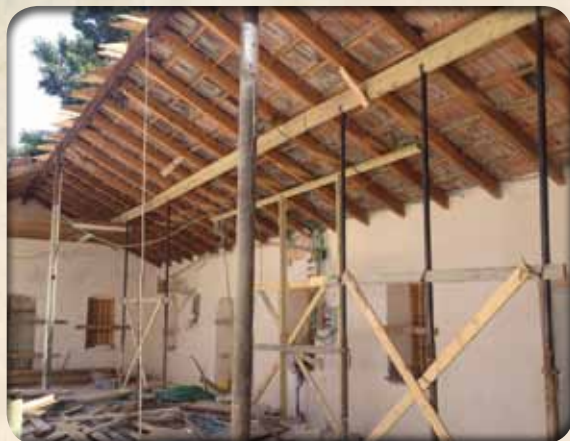
לאחר שהוחלט כי מבנה בית הבאר מיועד לשימור, וכי הוא יהפוך למרכז מבקרים, נדרשה בראש ובראשונה התערבות מידיית בקרבי המבנה. זאת בשל הזנחה מתמשכת ונזילות מים שגרמו לריקבון בקונסטרוקציית הגג.

שיתוף הפעולה בין מועצה לשימור אתרי מורשת בישראל לבין העירייה היה הדוק, ונשמר בכל תקופת הפרויקט. וכך כבר בשנת 2008, פעולת השימור הראשונה שבוצעה היתה, פירוק גג הרעפים הישן, שלד

הגג ותקרת העץ המקורית. בשלב הבא נבנה שלד גג חדש בדוגמת השלד המקורי, והגג כוסה שוב ברעפי מרסיי. רובם היו אותם רעפים מקוריים מימיו הראשונים של בית הבאר שפורקו ונוקו בתשומת לב רבה. לאחר ביצוע פעולה דחופה זו הוחלט כי שחזור תקרת העץ ייעשה בשלב מאוחר יותר.

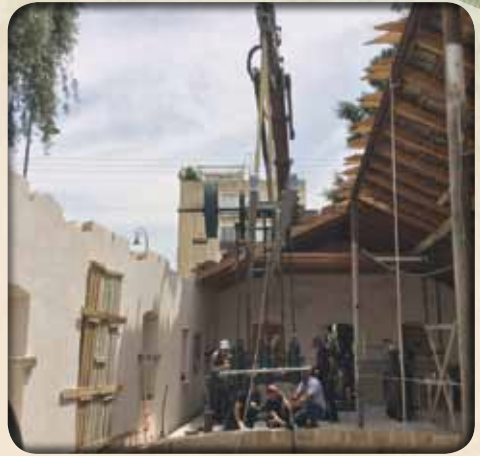
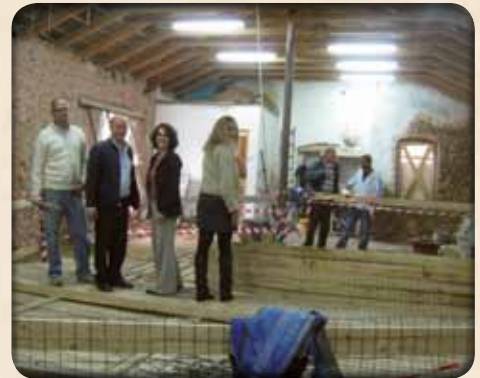
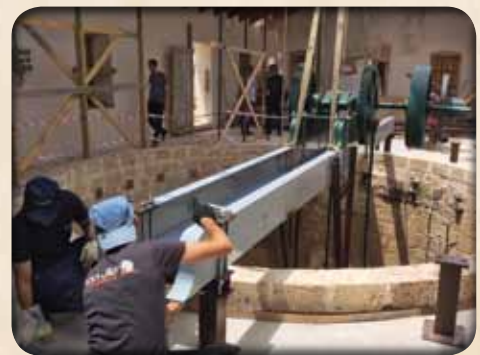
טיפול בחלל הבאר, כולל החלפה והשלמה של אבנים חסרות, רופפות או פגומות. זאת לצד פינוי הפסולת שהצטברה במשך השנים בחלל הבאר, ניקוי וטיפול יסודי בקירות הבאר.

הבאר טופלה מבסיסה העמוק ועד פיה. בשל מורכבות העבודה בעומק כה רב היה צורך לבנות פיגום פנימי ספירלי שאליו ירדו העובדים, מצוידים ברתמות מיוחדות.

המנוע שהוצב במקום הוא בעל איפיונים דומים למנוע דיזל המקורי. חשוב לציין כי מנועי הדיזל החלו לפעול בארץ בראשית תקופת המנדט, לפני שהם פעלו בארץ מנועי קיטור. בבית הבאר לא נמצאו שרידים למנוע קיטור ולכן שוחזר מנוע הדיזל ששרידים מבסיסו נמצאו מתחת לריצוף שפורק.

מערכת השאיבה שוחזרה ותופעל באמצעות מנוע חשמלי כדי להדגים את פעולת השאיבה מהבאר. יש לציין כי חלק ממרכיבי המערכת הוצאו מתוך הבאר כדי לאפשר צפייה בהם.

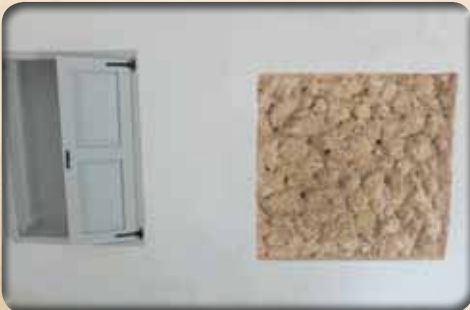
נוסף לכל אלו, ולאור השינויים שנעשו במרוצת הדורות סביב בית הבאר, התברר כי כל אחת מחמש דלתות המבנה מצויה בגובה שונה מפני השטח הנושקים לה בהיקף המבנה. נושא זה דרש מהאדריכלית לתת מענה והתייחסות כבר בשלב תכנון המבנה וחיבורו לסיביה.

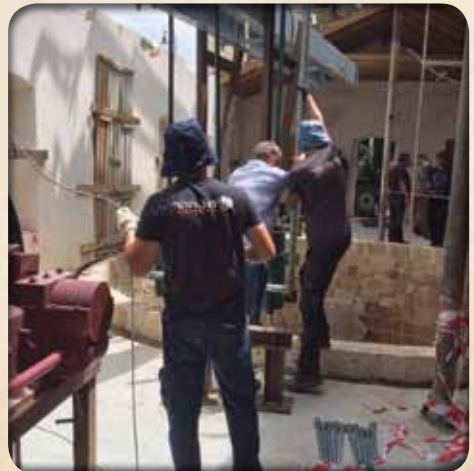
אתגר נוסף היה הכנסתם של מערכת השאיבה והמנוע אל בית הבאר. התברר כי גם אם מפרקים אותה לחלקיה הקטנים ביותר בלתי אפשרי להכניסה דרך דלתות המבנה. לכן פורק חלק מן הגג, ומנוף שהובא למקום החדיר את המערכת פנימה, מלמעלה.
